cultuurhistorische inventarisatie en waardering  
**kerkhof Ketsheuvel Orthen**  
erfgoed 's-Hertogenbosch

# inleiding

## objectgegevens

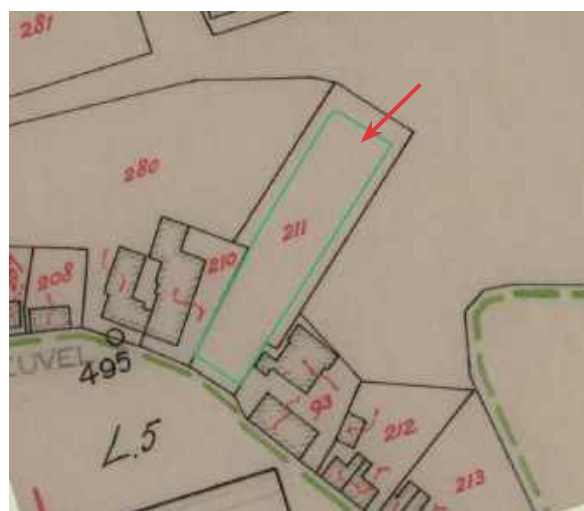
De kadastrale kaart van 1961 laat zien dat het lijkenhuisje inmiddels is afgebroken en dat het perceel zelfs groter was dan het huidige grondstuk. Het is onduidelijk wanneer de buitenste rand (waarschijnlijk het talud) van het perceel is komen te vervallen.

kadastrale hulpkaart uit 1961, in groen de huidige contour

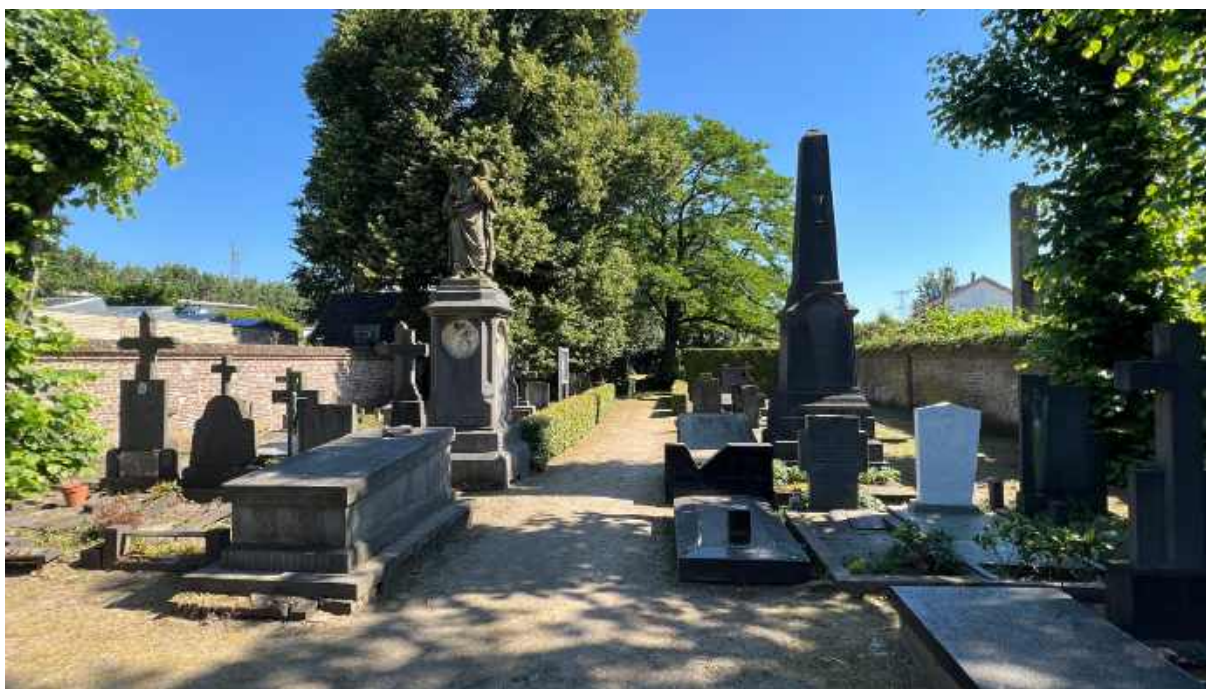
*het kerkhof gezien vanuit de ingang naar het noorden*

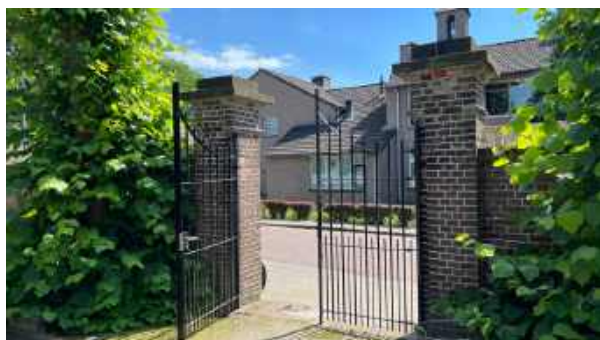
eenvoudig smeedijzeren hek tussen twee zwaardere bakstenen penanten. Deze penanten steken boven de muur uit en worden beëindigd door hardstenen dekstenen. Even onder de rand is een uitkraging aangebracht. In dit muurdeel zijn hardstenen elementen en vormstenen gebruikt. Waarschijnlijk is de zuidmuur in de late 19e eeuw tot stand gekomen (baksteenformaat:  $21,5/21 \times 10/9,5 \times 5,3/5$ , 10L = 60,5 cm, gevoegd met kalkmortel).

*het toegangshek van het kerkhof*

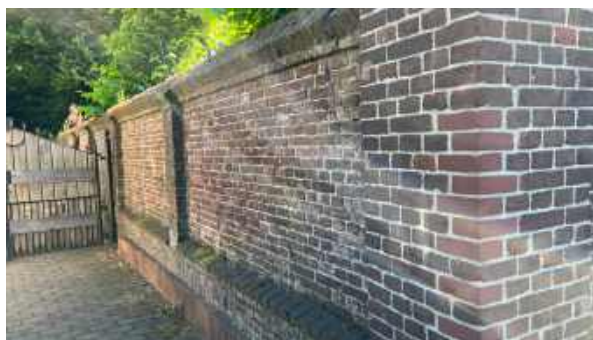
*linker zijmuur (westzijde)*

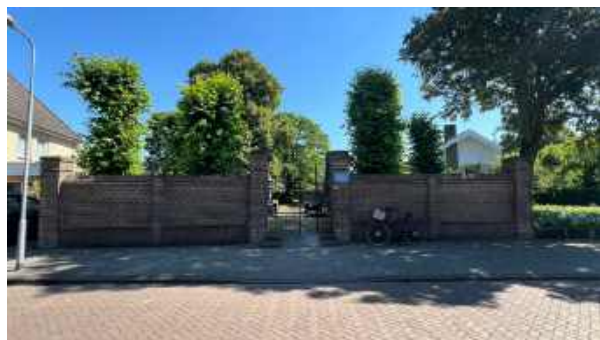
De monumentale ingang naar het kerkhof ligt in de zuidmuur. In het midden van dit muurdeel staat een

*zuidelijke muur met toegang*

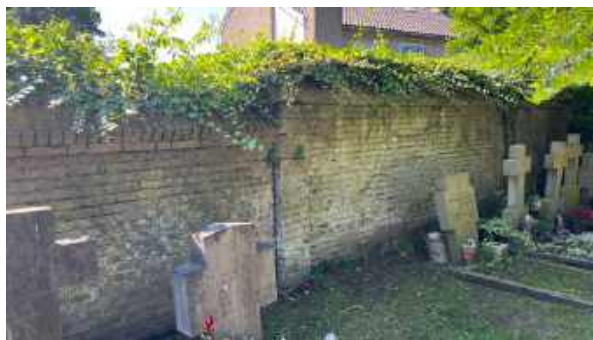
Aan de rechterzijde loopt de ommuring door. De rechter zijmuur laat twee bouwfasen zien. Beide delen zijn gemetseld met machinale baksteen. Waarschijnlijk is het eerste deel rond 1938 gemetseld en het tweede deel in het laatste kwart van de 20e eeuw. De noordgrens en een deel van de westgrens van het perceel hebben een modern stalen hek.

*overgang van muurdelen uit verschillende bouwfasen (oostzijde)*

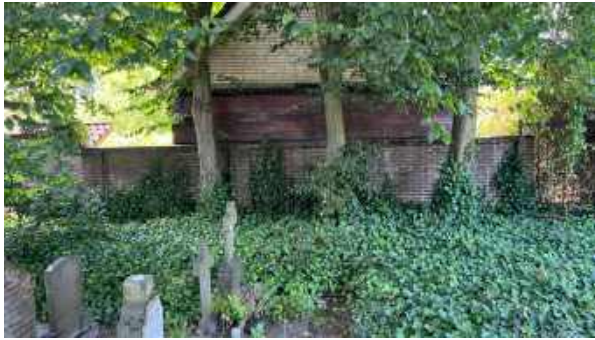
*met klimop overwoekerde graven*

De meeste graven verkeren in een redelijke staat. Bij sommige graven is de natuursteen gescheurd of is de grond voor het monument verzakt. Een probleem is de klimop die teveel woekert en verschillende graven dreigt te begroeien. Bij enkele graven zijn onderdelen zoals kruisen afgebroken, soms liggen die nog los bij het graf. Ook zijn in het verleden bijzondere onderdelen door nabestaanden verwijderd.

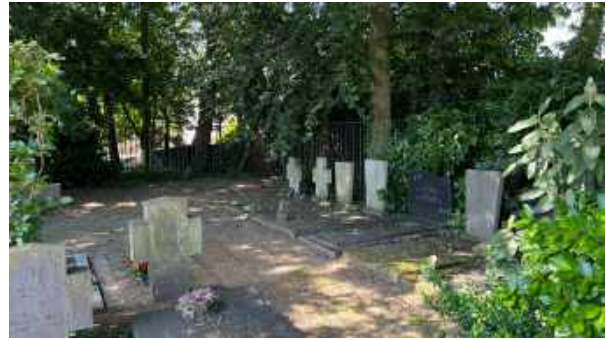
*het stalen hek in het achterste deel van het kerkhof*

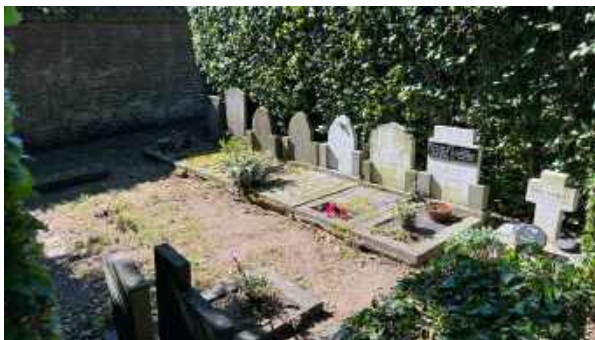
*kindergraven*

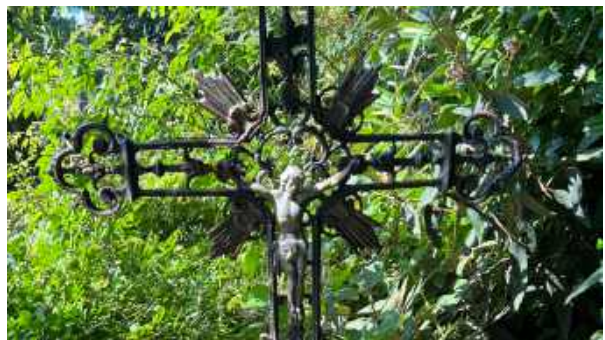
*ijzeren kruis*

Op het kerkhof zijn diverse gemetselde graven te vinden, die tamelijk zeldzaam zijn en typerend voor de periode kort na de oorlog, toen er een gebrek aan bouwmaterialen was. Daarnaast staan er op twee graven gietijzeren kruisen, die voornamelijk in de 19e eeuw werden gebruikt en tegenwoordig zeldzaam zijn. Beide typen grafmonumenten bezitten bouwhistorische waarde.

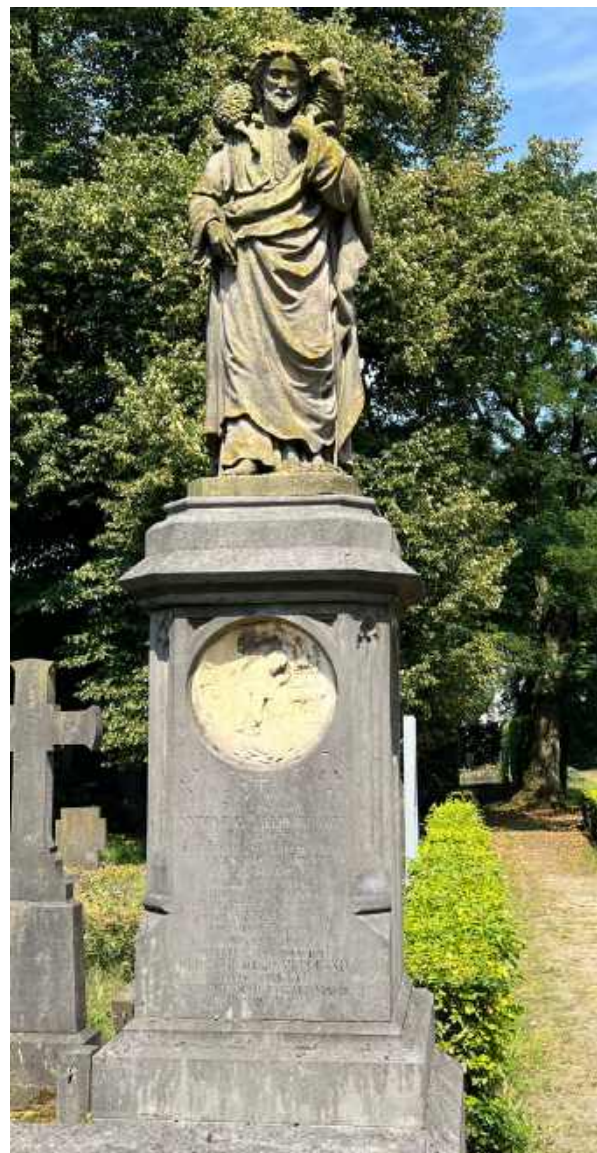
## Grafmonument van pastoor Bijvoet

Het grafmonument is gemaakt van Belgisch hardsteen in combinatie met mergelstenen medaillons. Het standbeeld, dat de Goede Herder verbeeldt, is gehakt uit (Oberkirchner?) zandsteen. De Goede Herder is een uitbeelding van Christus als herder met een schaap over zijn schouders. De mergelstenen medaillons in de sokkel stellen vier scènes voor uit het leven van pastoor Bijvoet. De medaillons zijn in slechte staat en niet goed meer leesbaar.

Op de zorgvuldig vormgegeven hardstenen voet staat een groot beeld van Christus als 'De goede herder'. Het is een verwijzing naar de hier begraven pastoor Antonius Wilhelmus Bijvoet, die na een professoraat aan het seminarie van 1855 tot 1864 pastoor was in Orthen. Als herder van de geloofsgemeenschap was zijn zorg om ziel en welzijn van zijn parochianen erg groot. 's Avonds bezocht hij vaak de armen en ouderen en ondersteunde hen met troost en geld.

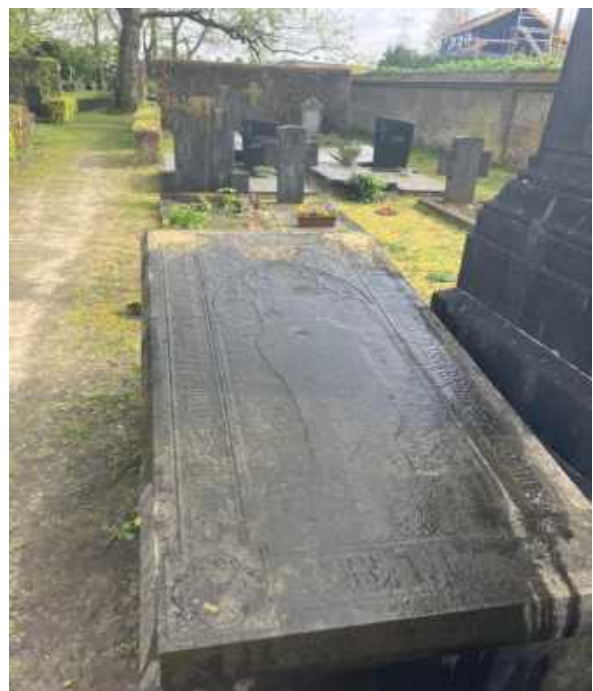
## Gedenkplaat voor pastoor Schutjes

De gedenkplaat is uitgevoerd als een ligende zerk op een natuurstenen sokkel. De vormgeving van de zerk is als die van een middeleeuwse zerk, zoals er nog velen in de Sint-Jan te vinden zijn. Op de hoeken van de zerk zijn de symbolen van de vier evangelisten uitgebeeld. Zij delen een omlopende spreukband met gotisch (niet meer leesbaar) schrift in vier stukken. Door verwerking is het reliëf binnen de spreukband niet meer goed afleesbaar. In het midden is een mansfiguur met staf uitgebeeld, vermoedelijk Christus als herder voorstellend. De figuur staat onder een rijk vormgegeven gotisch baldakijn.

De gedenkplaat is van kunsthistorische waarde als neogotische variant van de middeleeuwse grafzerken zoals die nog in de Sint-Jan te vinden zijn.

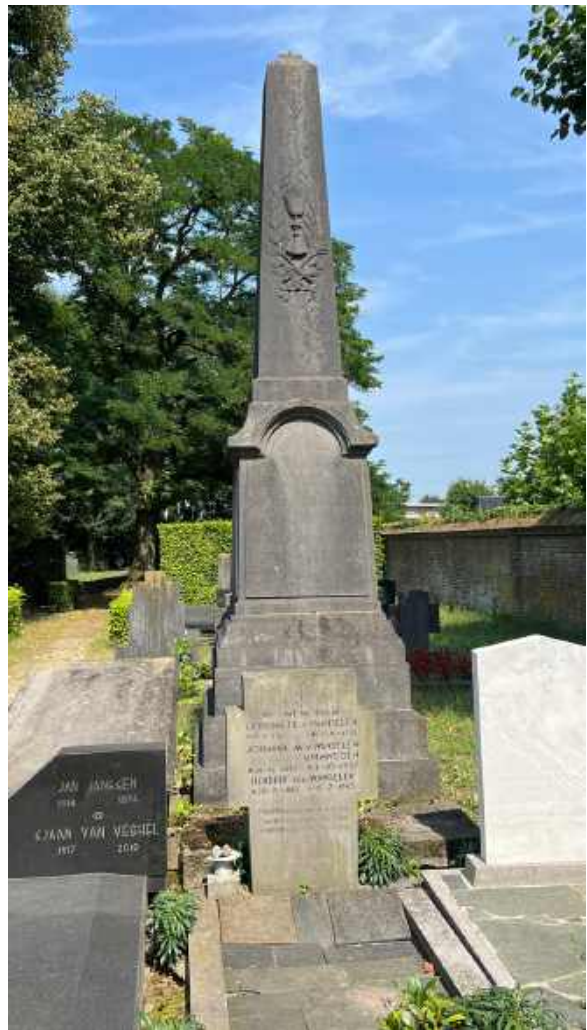
## Grafmonument van pastoor Crefcoeur

Het grafmonument is uitgevoerd als een gedenknaald, een obelisk op een robuuste sokkel. Het geheel is in 1904 uitgevoerd in Belgische hardsteen (Arduin) en de naald is versierd met bas-reliëfs. Het grafmonument is opgebouwd uit drie delen: een tombe met daarop een compacte verhoging, waarop de gedenknaald staat. Bovenop de naald stond een stenen kruis, dat nu naast het monument ligt. Op de vier zijden van de verhoging staan de stichtelijke woorden: Gedenk uwer overste het woord God - Vergeet uwen herder niet - Bid voor mij - Eert den priester als uwen vader en leidsman. In de tombe rust Antonius Hubertus Joannes Alphonsus Crefcoeur (1847-1904), Pastoor te Orthen van 1892 tot 1904. Hij volgde pastoor Schutjes op. Voordien was hij rector van het Ziekenhuis Coudewater. Ook pastoor Crefcoeur maakte zich sterk het zielenheil van de parochianen. Beviel hem iets niet, dan trad hij daar streng tegen op. De strenge soberheid van zijn grafmonument is tekenend voor hoe hij werd herinnerd.

De sober uitgevoerd gedenknaald heeft hoge kunsthistorische waarden vanwege de voor kleine begraafplaatsen tamelijk unieke vormgeving, passend bij het karakter van de overledene.
